Generalmente se subestima a la BT

# APRENDER DE LOS ACCIDENTES

**Alfred Franz  
Jost Keller**

En 2004, la **Inspección General de las Instalaciones de Corriente Elevada** (ESTI, de Suiza), analizó 88 accidentes profesionales causados por la electricidad. Aunque el número está descendiendo, la tasa de accidentes mortales se mantiene.

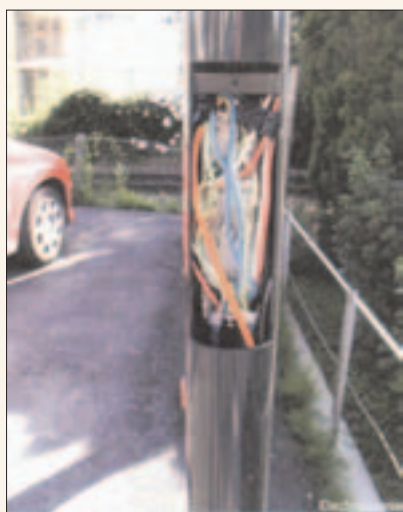
Fig. 1. El control de la falta de tensión exige conocer bien el trabajo

Había descuidado el comprobar el tercer cable de fase, que produjo el *shock*. El análisis del accidente reveló que el montador no había retirado los fusibles adecuados. Dado que la iluminación vial estaba apagada, los dos conductores en los que había verificado la falta de tensión estaban efectivamente sin carga pero no verificó que el tercer conductor (previsto para otros fines particulares) no estaba conmutado al circuito principal de iluminación.

- El gráfico de la figura 2 muestra que un gran número de accidentes podrían ser evitados si se comprobaba siempre la falta de tensión de la zona de trabajo, en particular los conductores polares. (Regla de los cinco dedos, punto 3º)

- En el caso de circuitos conmutados, telecomandos o de tensiones externas, debe prestarse una atención muy especial a la preparación del trabajo y a la valoración del riesgo.

- Incluso en BT, se recomienda cortocircuitar los conductores polares (Regla de los cinco dedos, punto 4º) particularmente en las instalaciones de alimentación o control complejos. Además, es importante conocer la instalación y su funcionamiento incluso en instalaciones simples,

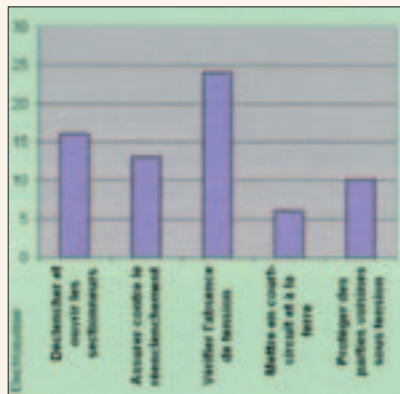
Fig. 2. Reglas de seguridad cuya no reservancia ha sido la causa de accidente

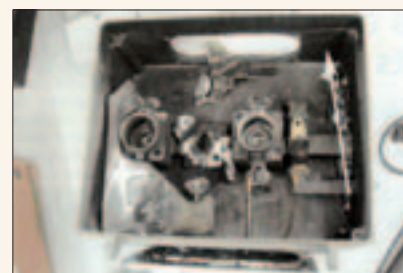
Fig. 3. Una elevada corriente de cortocircuito se produce siempre que haya un corte de sobrecorriente

Sobre los elementos fusibles de la caja faltaban los tornillos de ajuste (Fig.3). El operario no lo apreció a la luz de la linterna, atravesando con la punta del medidor el agujero taladrado en la base del elemento, tocando la barra de montaje conectada a tierra y provocando el cortocircuito.

En las cajas de conexiones de BT en los inmuebles hay siempre latente

una potencia de cortocircuito elevada, lo que requiere unas medidas de protección adecuadas (STI 407.1199).

- Los accidentes de este tipo se pueden evitar si el puesto de trabajo está diseñado en forma segura: buena iluminación, lugar seguro, ausencia de riesgos de caída, vía de escape despejada, equipos de protección individual(casco con visera y guantes) que protegen de heridas graves si algo llegara a suceder. En el caso citado, los tornillos de ajuste hubieran evitado el accidente (Art. 4.3.1.2.1, NIBT).

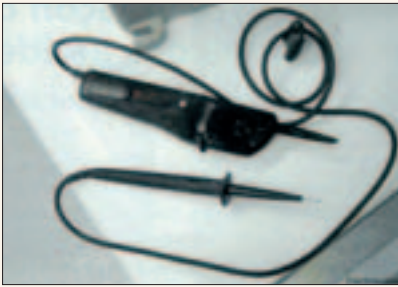
Fig. 4. Los elementos de trabajo pueden ocasionar cortocircuitos

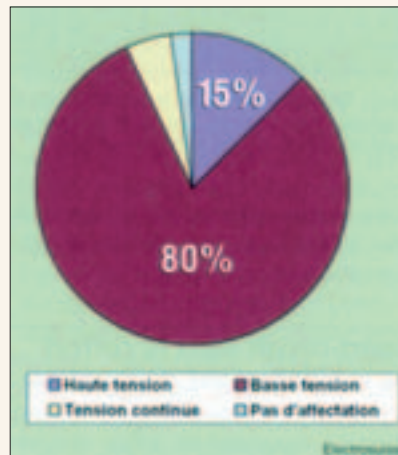
- La estadística muestra que se producen incluso más accidentes en BT que en AT.(Fig.5).

Fig. 5. El 80% de los accidentes profesionales eléctricos se producen en BT y el 15% en AT

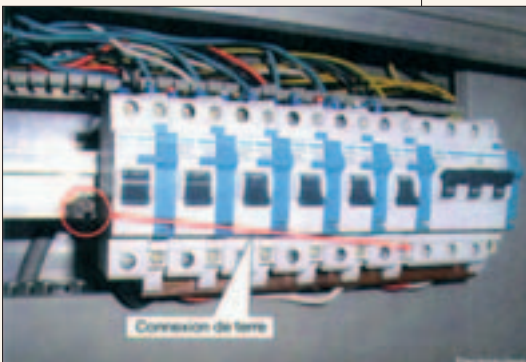
Al tratar de introducir y fijar la barra, había tocado la borna L1 (bajo tensión) del disyuntor de tripolar. Al sufrir un choque eléctrico, provocó (al retirar bruscamente la barra) un

cortocircuito entre la borna del aparato y la barra de montaje ya existente unida a tierra (Fig. 6). La corriente de cortocircuito pudo alcanzar, al menos, 7,5 kA. El accidentado no había advertido que el borne de empalme del disyuntor estaba pelado (Fig.7).

Fig. 6. Cortocircuito a tierra entre la barra y la borna desnuda antes de la instalación de un nuevo disyuntor

- Debe ponerse atención especial en la preparación del trabajo a fin de reconocer las piezas bajo tensión y protegerlas de contactos (Regla de los cinco dedos, punto 5°).

- No debe subestimarse la potencia del cortocircuito incluso en el ca-

so de BT. Con un disyuntor BT de alto poder de ruptura (superior a 200 A) la corriente de cortocircuito puede alcanzar los 7,5 kA.

- También, en este caso, los equipos de protección individual hubieran evitado lesiones (STI 407.1199).

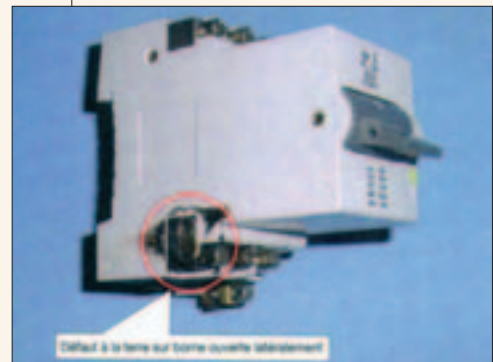
Fig. 7. Borna abierta bajo tensión

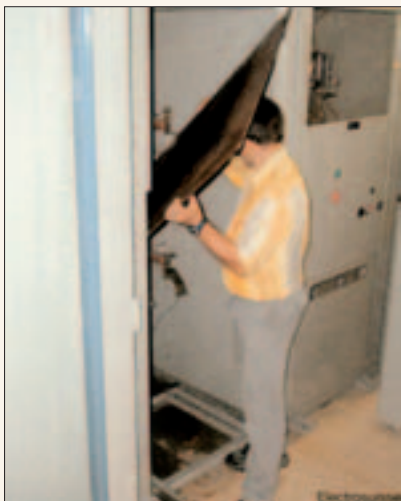
Al introducir la placa, el accidentado se aproximó demasiado al contacto bajo tensión y (a la vez) tocó la pared lateral de la celda con el hombro derecho, desencadenando el arco. El efecto térmico del arco se identificaba claramente sobre la placa de recubrimiento por la deposición de una capa de cobre vaporizado sobre la misma (Fig.9). La placa protegió al accidentado de otras heridas graves en el rostro y tronco, pero esta protección fue completamente fortuita.

Fig. 8. Atención a operaciones aparentemente sencillas

- Para recubrir eficazmente piezas bajo tensión conviene utilizar el material apropiado (Art. 68.1 c, OCF)

- Al colocar material de protección, deben aplicarse las medidas de seguridad usuales según EN 50110, en el caso de encontrarse en la zona de peligro o su entorno.

- Una vez más, un equipo de protección individual hubiera podido evitar daños corporales (STI 407.1199 y Art.5, OPA)

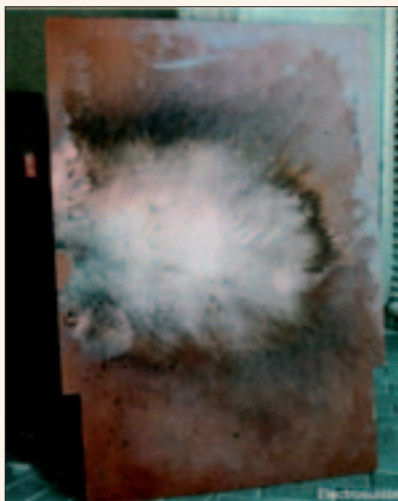
El operario no había protegido los contactos bajo tensión ni la barra colectora. Además, no utilizaba herramientas aisladas ni equipo de protec-

Fig. 9. Depósito de cobre vaporizado

ción. Al soltar la conexión a tierra tocó con la cabeza una pieza bajo tensión y provocó el arco eléctrico.

trabajar. En este caso hubiera sido necesario respetar la distancia a las piezas en tensión o recubrirlas con el material correspondiente (OCF Art.68.1 c).

- Se deben emplear herramientas adecuadas y aisladas cuando se trabaja en instalaciones eléctricas.

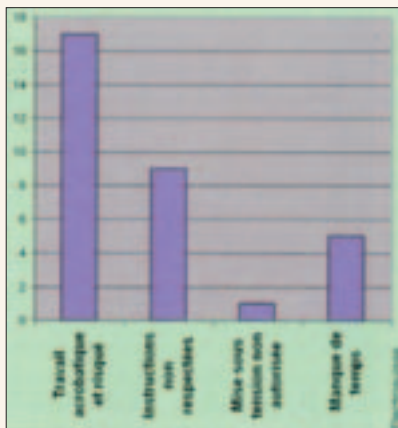
- El gráfico de la figura 10 muestra que numerosos accidentes son debidos a una forma arriesgada de trabajar (Art.8, OPA).

Fig. 10. Actos contrarios a la seguridad, que han provocado accidentes

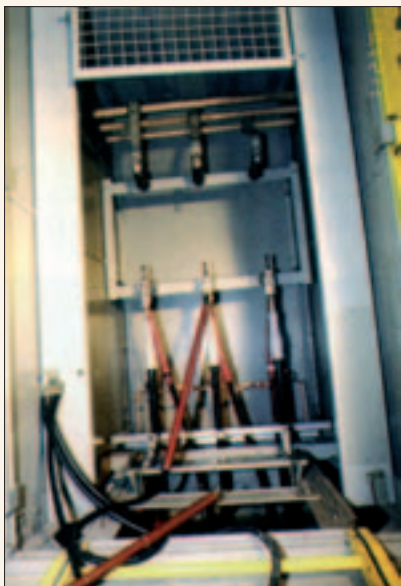
Fig. 11. Celda con protección de puerta a tierra y conexión a tierra bloqueada

un arco tripolar con una intensidad de 2 kA, que fue cortado correctamente al cabo de 360 ms.

- La responsabilidad de los puestos de trabajo, de atribuciones y las órdenes deben estar regulados con precisión.

- Después de las pausas de trabajo debe reevaluarse el peligro a fin de mantener la atención. En este ejemplo se descuidó la evaluación del riesgo con motivo de una etapa del trabajo no prevista: la puesta a cero de la aguja.

- Deben respetarse las zonas de peligro y proximidad EN 50 110).

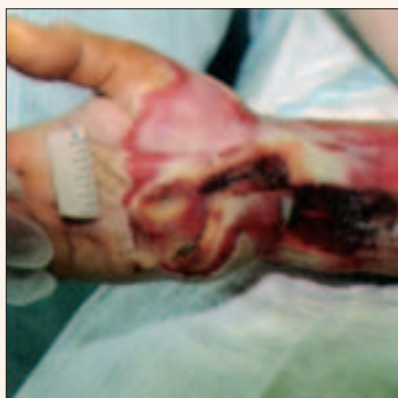
Fig. 12. Estas quemaduras, aparte de dolorosas, son de cura difícil

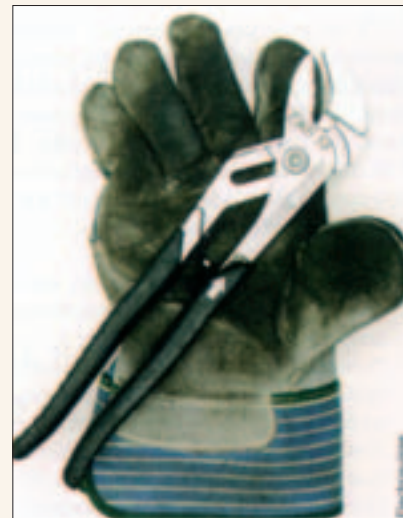
Fig. 13. Los guantes de cuero no protegen contra la tensión. La pinza no es aislante.

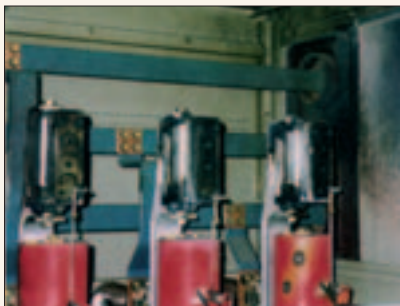
Fig. 15. Por descuido, el operario intentaba reenganchar a mano la protección bajo una tensión de 16 kV

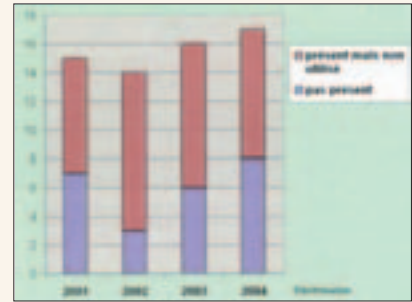
- El gráfico de la figura 14 muestra que, a partir de 2001, existe un ligero aumento de los accidentes en los que no se utilizaba equipo de protección individual. En más del 50% de los casos, el equipo estaba presente pero no se utilizaba. Si existen partes de la instalación bajo tensión es, no solamente obligatorio sino por el propio bien del usuario, emplear los equipos de protección: chaqueta, guantes y casco con visera (STI 407.1199).

Fig. 14. Ligeramente aumento de accidentes por falta de empleo de protecciones
