Accidente en una GRAN CENTRAL HIDROELÉCTRICA

Autor: Ignacio Fernández de Aguirre

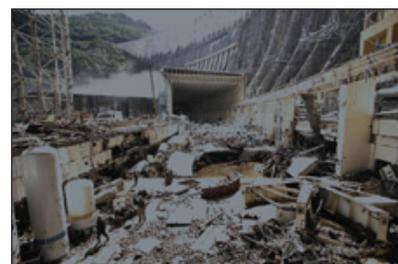
El 17 de agosto se produjo un repentino incremento de la presión hidráulica en la turbina de la unidad 2, originándose una fortísima explosión que proyectó hacia arriba cientos de toneladas de materiales ocasionando la destrucción y caída de la cubierta de la sala de generadores y de la grúa de maniobras. Esto dañó los

Fig. 3. La misma sala después del accidente

grupos 3, 4 y 5, y en menor cuantía los 7 y 9. El grupo 6 se encontraba en reparación. La enorme inundación subsiguiente hizo que se sucediesen explosiones en algunos de los transformadores.

Parece que por alguna razón, aun no conocida, cerraron repentinamente todas las esclusas de la turbina 2, originándose un golpe de ariete en la carcasa espiral y distribuidor de la turbina, de tal manera que la presión generada elevó todos los componentes y estructuras de la turbina y el generador en forma de explosión catastrófica. Las unidades 7 y 9 continuaron con su velocidad de producción aun tras la inundación posterior.

Está por determinar la causa inicial de este cierre no controlado. Podría estar en el desprendimiento de alguna parte metálica importante, como un álabe directriz, que no haya sido capaz de pasar entre los álabes de la turbina Francis o por una rotura en el sistema hidráulico de mando de la distribución.

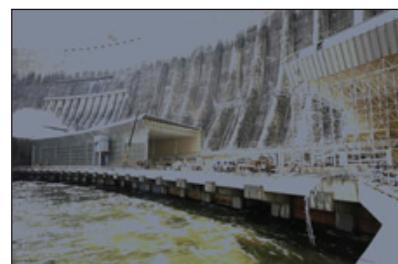
Fig. 4. En trabajos de reconstrucción.
