# Prevención y atenuación de incidencias por corte de neutro en instalaciones de baja tensión

José F. Martínez-Canales, Dirección y Distribución en Gestión de Instalaciones Este. Iberdrola  
Jorge Alcaide Sanz, Área de Desarrollo Corporativo de la Delegación de Valencia. Iberdrola

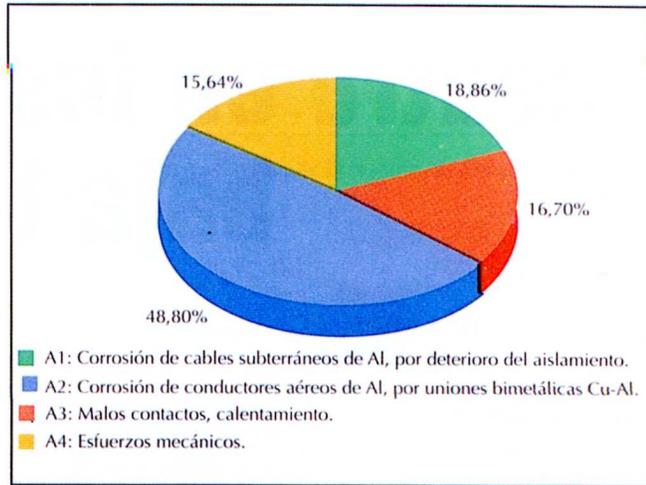
A partir de los datos facilitados por todas las Zonas de la Región Este de Iberdrola, se han elaborado estadísticas sobre la incidencia del problema las principales causas y el coste económico asociado por indemnizaciones a Clientes, clasificándose las causas de averías en cuatro grupos principales (Fig. 1):

- Corrosión de cables subterráneos de aluminio por deterioro del aislamiento.
- Corrosión de conductores aéreos de aluminio en las uniones bimetálicas Cu-Al.
- Contactos defectuosos de los conductores en las C.G.P. (Caja General de Protección).
- Esfuerzos mecánicos, normalmente de tipo involuntario.

Fig. 1 - Tipo de averías. Porcentajes medios

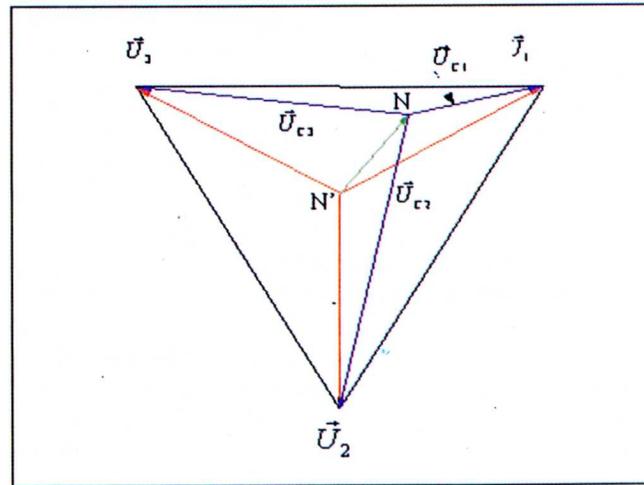
Cuando estudiamos el problema teórico de la rotura del neutro en sistemas trifásicos con cargas lineales desequilibradas, vemos que, al cortarse el neutro, se produce un desplaza-

miento de éste según muestra la Fig. 2. Esto hace que los neutros del generador y de las cargas no coincidan, por lo que existen cargas sometidas a mayores tensiones (C2, C3) que las existentes antes del corte de neutro y otras, como ya se ha dicho, a menores tensiones (C1).

Fig. 2 - Diagrama vectorial del efecto de la rotura del neutro

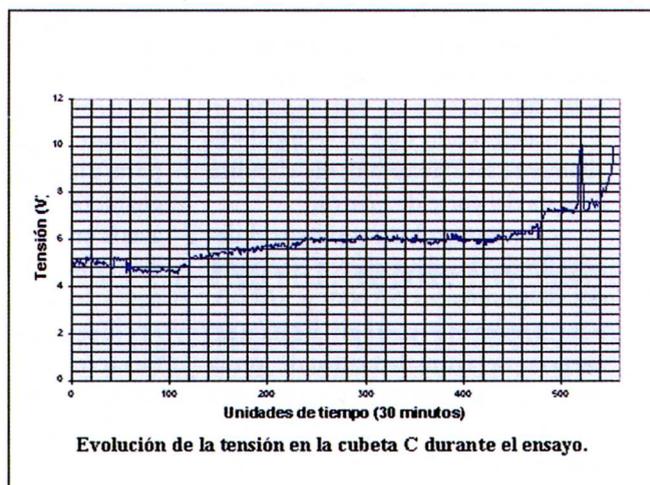
De este ensayo se dedujo que el proceso de la corrosión es prácticamente lineal, produciéndose una aceleración de dicho proceso cuando nos

encontramos cerca de la rotura total del conductor. Este efecto puede apreciarse fácilmente tanto observando la evolución de la tensión como la del factor de potencia (Fig. 4). En condiciones de funcionamiento normales en una red de BT, apreciar este fenómeno resultaría mucho más difícil ya que, en esas circunstancias, el valor de la intensidad varía ampliamente a lo largo de la jornada.

Fig. 4 - Ensayo de corrosión acelerada

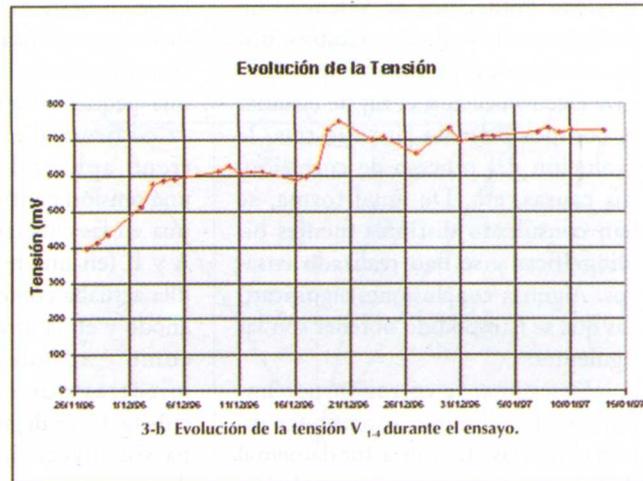
Con este ensayo se ha comprobado, que cuando existen malos contactos, se producen incrementos de temperatura importantes, del orden de 200 °C (relación inversa entre par de apriete y temperatura en la conexión), que pueden provocar la des-

trucción de las conexiones. Se ha visto cómo existe una posibilidad de detección del fenómeno por parámetros eléctricos (caída de tensión y resistencia en CGP) y por la temperatura de las conexiones (Fig. 6).

Fig. 6 - Ensayo de calentamiento en C.G.P.
