# Comparación entre el método basado en píxeles y el basado en objetos para el análisis de fachadas de edificios históricos

## Comparison between pixel based and object based methods for analysing historical building façades

Alberto Jesús Perea-Moreno<sup>1</sup>, José Emilio Meroño-De Larriva<sup>2</sup>, María Jesús Aguilera-Ureña<sup>1</sup>

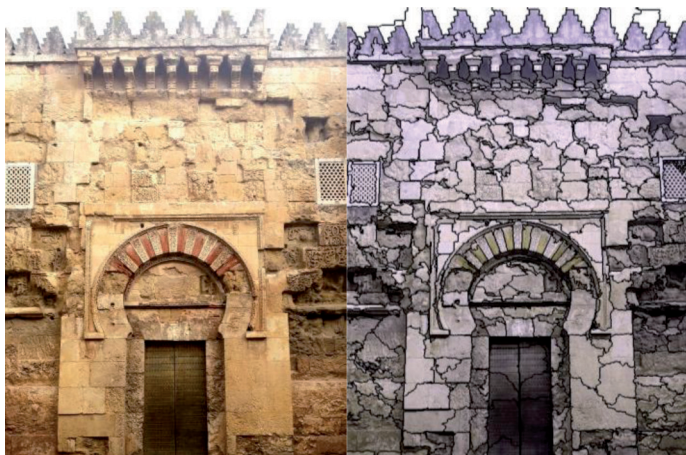
Fig. 4: Comparación entre la composición original (izquierda) y la composición segmentada (derecha) de la puerta San Esteban de la Mezquita de Córdoba.

La Fig. (4) muestra una comparación entre la imagen original y la imagen segmentada de la puerta de San Esteban de la Mezquita de Córdoba.

A partir de la caracterización de materiales y alteraciones en la piedra que se muestra en la Fig. (4) se obtuvo la leyenda que define las clases que interesa diferencia de manera automática (Tabla 2).

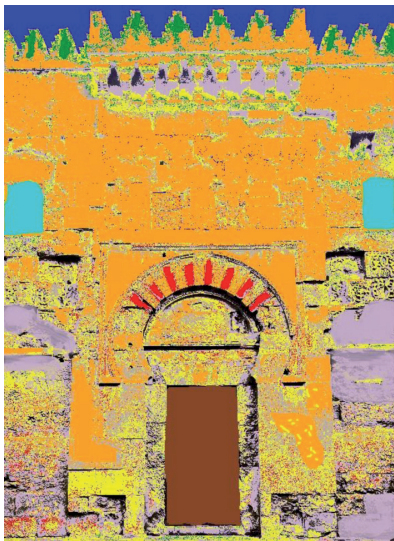
Fig. 5: Resultado clasificación basada en píxeles

La metodología propuesta se aplicó en el área de estudio, obteniendo la clasificación supervisada empleando el Clasificador Bayesiano de Máxima Probabilidad que se muestra en la Fig. (5). Respecto al análisis de la bondad de la clasificación, la Tabla 3 muestra las fiabilidades de la clasificación.

Las clasificación que mejores resultados presenta es la que integra características espectrales y de textura en objetos. Las Tablas 3 y 4 muestran las importantes diferencias en la Fiabilidad global e índice Kappa entre la clasificación basada en píxeles y la basada en objetos. En clasificación basada en píxeles se ha obtenido una Fiabilidad global del 80.15% y un índice Kappa

de 0.702, mientras que en la clasificación basada en objetos se obtuvo una Fiabilidad global de 96.55% y un índice Kappa del 0.944. Se demuestra que con objetos como unidad mínima de información en la clasificación se obtienen mejoras en todas las fiabilidades del productor y usuario de todas las categorías, con valores superiores al 90% en la mayoría de los casos. Las Fiabilidades del

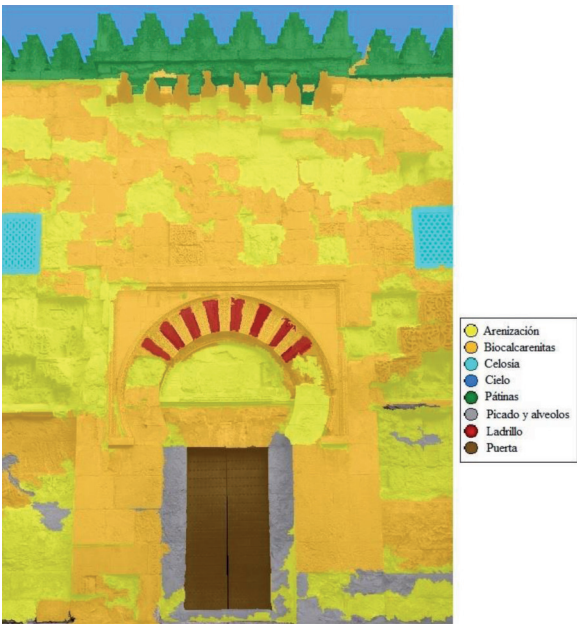
Fig. 6: Resultado clasificación orientada a objetos

A partir de la segmentación de las composiciones de imágenes, las leyendas asignadas para cada una de ellas y la siguiente fase de entrenamientos, se realizó la clasificación orientada a objetos obteniendo los siguientes resultados. La Fig. (6) muestra el resultado de la clasificación orientada a objetos mientras que la Tabla 4 muestra los resultados de evaluación de la precisión para dicha clasificación.

productor más altas han sido para las clases Ladrillo rojo y Celosía, ambas con un valor del 100%, en cambio la más baja ha sido para la clase Pátinas (88.24%), debido a la confusión en algunas zonas de la imagen con las clases Arenización. En referencia a la Fiabilidad del usuario, los mejores resultados han sido alcanzados para las clases Celosía (100%), Pátinas (96.77%) y Ladrillo rojo (96.77%), mientras que el valor de fiabilidad del productor más bajo ha sido para la clase Arenización (90.91%), debido a su confusión con la clases Pátinas y Picado y Alveolos. Esta mejora se ha conseguido analizando no sólo la información espectral que nos ofrece la segmentación sino información adicional relacionada con parámetros de área, longitud, color media, brillo y textura. Al analizar la imagen obtenida de la clasificada orientada a objetos (Fig. 6), observamos que predomina la clase Biocalcarentas de color naranja, que se corresponde con los sillares que no presentan ninguna de las alteraciones a estudiar. En la parte baja

de la imagen y de color gris se observan zonas con picado y alveolos. Debido a las diferentes condiciones de humedad y exposición solar que brinda la morfología de la fachada, se genera de forma abundante patinas dibujando los contornos de la parte superior. Por último, se puede resaltar la arenización existente en los laterales de la puerta, que se presenta más acentuada en algunos sillares debido a su predisposición a la erosión.

Haciendo un análisis total de la fachada podemos observar que las diferentes patologías tienen unas zonas específicas de aparición. La arenización junto con el picado y alvéolos son las patologías más extendidas a lo largo de la superficie exterior del monumento. Dado que estas patologías son generadas por medio de la meteorización de la piedra por agentes atmosféricos, la arenización, el picado y los alvéolos se presentan con mayor proporción en las zonas en las que el viento y la lluvia actúan más enérgicamente. Estas zonas son las situadas en la fachada occidental de la Mezquita de Córdoba, zona en la que se encuentra la puerta de San Esteban.
