# Determinación y solución a los fallos estructurales en un autobús urbano

## Determination and solution to the structural failures in a urban bus

■ ■ ■ ■ Mario Acosta-Flores<sup>1</sup>, Eusebio Jiménez-López<sup>2</sup> y Francisco Cuenca-Jiménez<sup>3</sup>

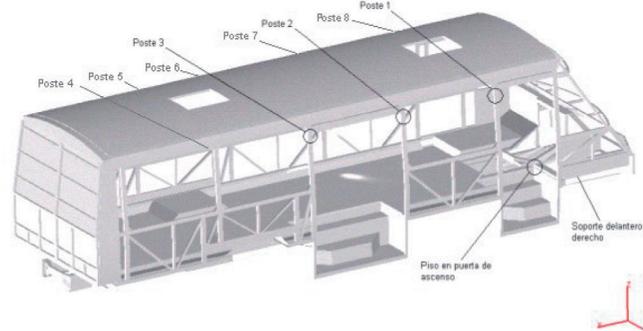
En esta sección se presenta la aplicación de los pasos descritos en la sección anterior. En primer lugar se realizó un estudio visual a la estructura. Las fisuras observadas y consideradas como problema en este trabajo, se presentan en las Figura 1 y 2.

Figura 1: Localización de las fisuras en la carrocería del autobús

- 1) El estado de esfuerzos en un punto de un cuerpo es función de la geometría, de las cargas aplicadas, del material y de su posición.
- 2) Los fallos son provocados por las operaciones (una operación, varias, o combinaciones de ellas) que se realizan durante los recorridos típicos de servicio del autobús.
- 3) Se asumió que el problema de las fisuras es mecánico estructural y se considera que la calidad de los materiales y los procesos de manufactura son ajenos al problema, aun cuando la fisura se presenta en la unión soldada, Figura 1.

En este trabajo sólo se mostrará el procedimiento que se llevó a cabo para analizar un fallo localizado en el piso del autobús. Es importante mencionar que cuando se presentó el problema, el autobús tenía tres meses de servicio y que para el estudio se utilizó una estructura nueva, libre de fallas. De no contar con un autobús nuevo, se deberá sustituir la pieza o reparar la zona dañada, de manera tal que las condiciones iniciales (antes de la falla) queden reestablecidas.

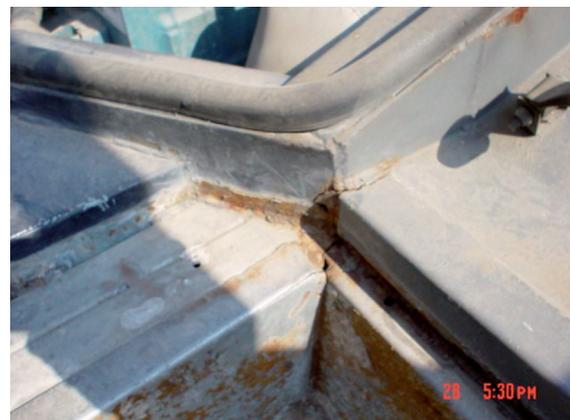
Figura 2: Fallo de análisis en el piso delantero de la puerta de ascenso

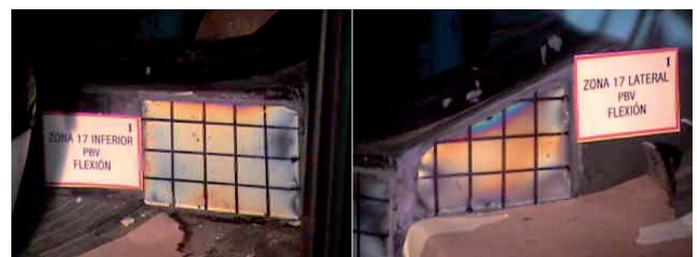
En la prueba de flexión y en la condición de PV, el autobús fue colocado en un terreno nivelado y se subieron las dos ruedas delanteras a unas rampas metálicas a una altura de 30 cm, y se tomaron registros fotográficos. Para las condiciones de PBV y PBV+20% se repitió la prueba de flexión, Figura 3. Como se puede observar en dicha figura, la prueba de flexión no genera niveles de diferencia de esfuerzos principales (isocromáticas) relevantes en las zonas.

Figura 3: Patrón de franjas durante la prueba a flexión a PV

El método fotoelástico proporciona la posibilidad de realizar un análisis cualitativo de la distribución general de esfuerzos en la zona instrumentada [10]. En este estudio se instrumentó la zona del fallo con una placa Fotoelástica PSM-1 de 1/8" de espesor. Las placas se marcaron dimensionalmente para identificar claramente la posición de los puntos con mayor nivel de esfuerzos. Las placas se pegaron perfectamente a las piezas en las zonas seleccionadas, Figura 3.

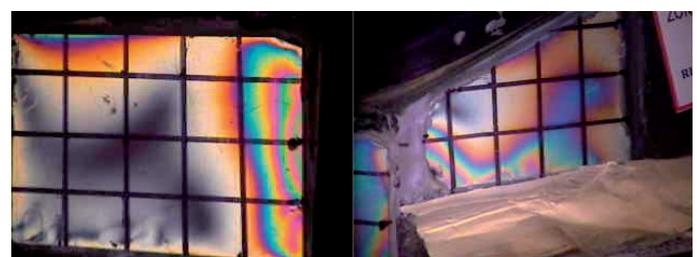
La Figura 4 muestra las franjas isocromáticas relacionadas con la prueba de torsión a PV con el levantamiento de la rueda delantera izquierda y la rueda trasera derecha.

Figura 4: Patrón de franjas isocromáticas en la prueba de torsión a PV, levantamiento rueda delantera izquierda y levantamiento de rueda delantera derecha

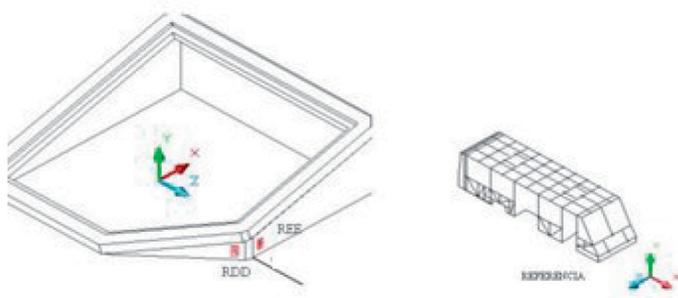
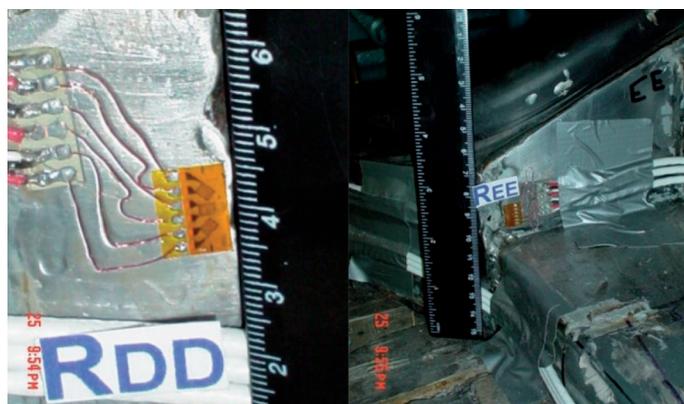
Con los resultados de campo completo obtenidos con el método de fotoelasticidad se seleccionaron dos puntos, los cuales por su condición relevante, fueron instrumentados con rosetas de tres elementos como se muestra en las Figuras 5 y 6.

Figura 5: Localización en el piso de las Rosetas RDD y REE

Figura 6: Rosetas instrumentadas en los puntos que durante las pruebas presentaron mayor nivel de esfuerzos, Rosetas RDD y REE

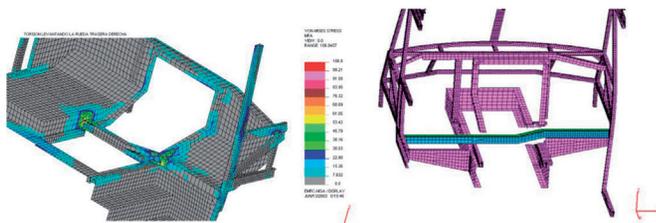
Figura 7: Evaluación numérica de la condición de torsión en la zona del piso con modificación propuesta. Los valores para esta condición fueron cualitativos

nes de frontera (Tabla 1) y buscando disminuir al menos un 20% los niveles de esfuerzos máximos, se evaluaron posibles soluciones, hasta encontrar la solución al problema de origen, Figuras 7 y 8. En la Tabla 2 se muestra en forma comparativa los esfuerzos máximos de Von Mises para las condiciones de origen y con refuerzo.

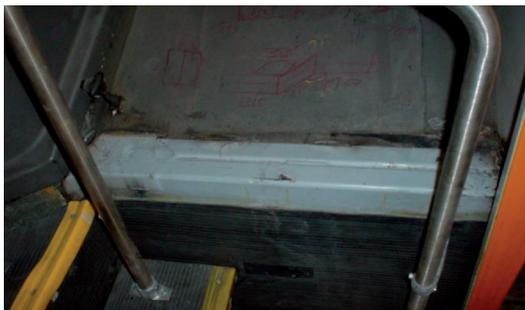
Figura 8: Modificación en el piso, zona de escalones de la puerta de ascenso

El autobús, con la estructura reforzada, fue evaluado llevando a cabo un estudio integral de fatiga numérico- experimental, dando buenos resultados. El camión trabajó en forma segura, estructuralmente hablando, durante el tiempo de servicio garantizado y solicitado por el fabricante.
