Accidente en una GRAN CENTRAL HIDROELÉCTRICA

Autor: Ignacio Fernández de Aguirre

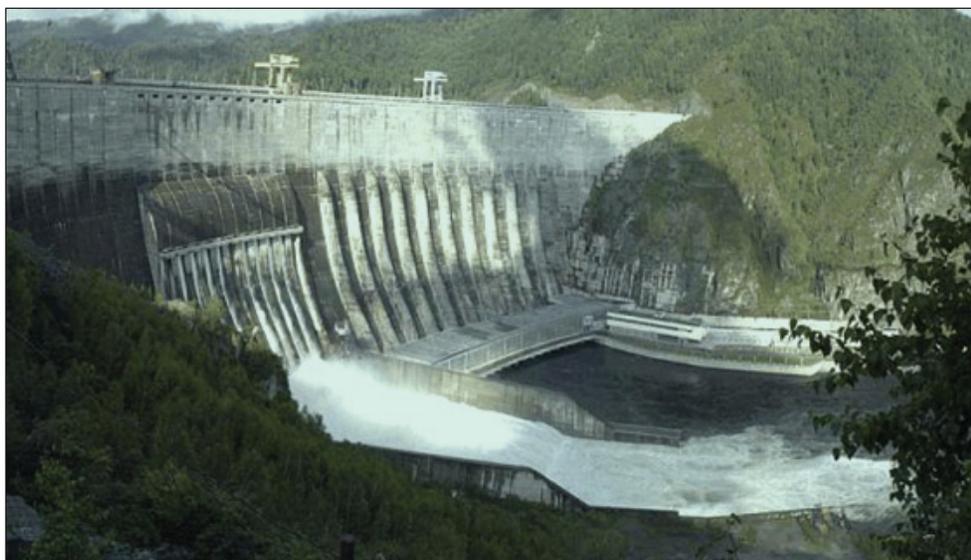
Fig. 1. Vista frontal de la presa mostrando en la parte derecha los diez conductos de caída de agua y en el lado izquierdo los aliviaderos. Las unidades de generación se comienzan a numerar por la derecha.

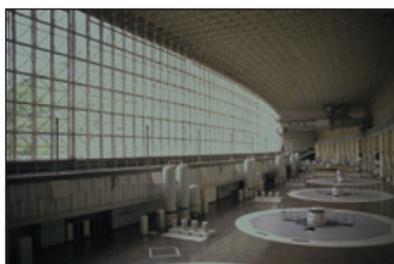
Fig. 2. Sala de generadores de la central
