# Prevención y atenuación de incidencias por corte de neutro en instalaciones de baja tensión

José F. Martínez-Canales, Dirección y Distribución en Gestión de Instalaciones Este. Iberdrola  
Jorge Alcaide Sanz, Área de Desarrollo Corporativo de la Delegación de Valencia. Iberdrola

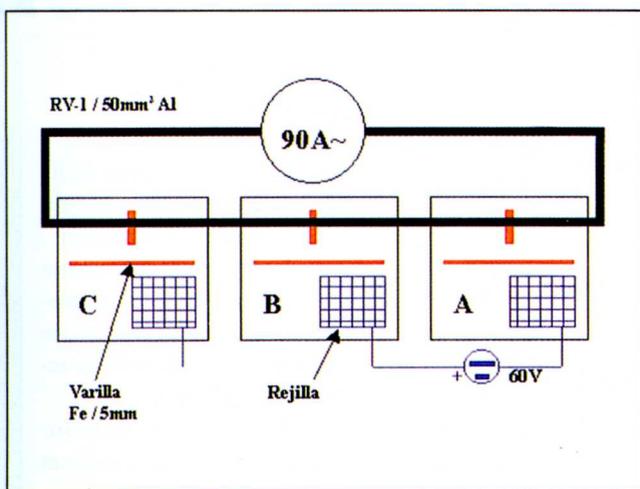
Fig. 3 - Esquema del montaje de las cubetas de ensayo A, B y C

*Ensayo de corrosión acelerada en cables unipolares de aluminio tipo RV-1 (Fig. 3).*

Los ensayos se realizaron con cables de 50 mm<sup>2</sup>. Para acelerar el proceso de corrosión se practicó un orificio en el aislamiento y se enterró el cable en tierra húmeda provocando simultáneamente una pequeña fuga de corriente al terreno aplicando una tensión continua en las cubetas A y B (en una rejilla actuaba como ánodo y en la otra como cátodo) mientras que la cubeta C se dejaba sin inyección de corriente continua. El ensayo se realizó haciendo circular por el cable una corriente alterna constante de 90 A aproximadamente y midiendo el incremento de la caída de tensión en el mismo a lo largo del tiempo.

De este ensayo se dedujo que el proceso de la corrosión es prácticamente lineal, produciéndose una aceleración de dicho proceso cuando nos

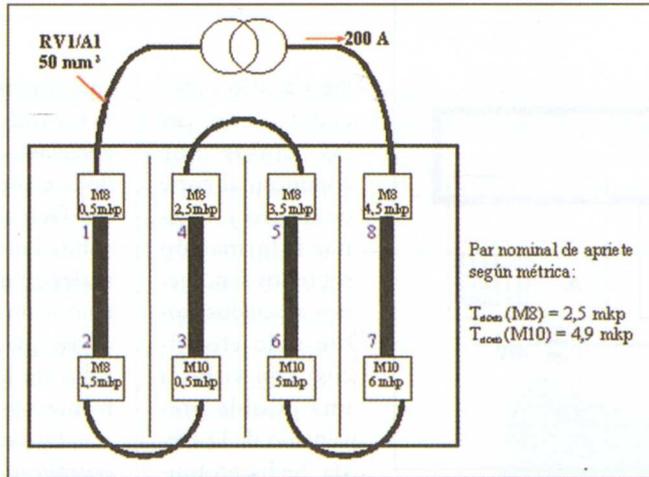
Fig. 5 - Esquema de montaje para el ensayo de calentamiento

Para el ensayo de calentamiento en conexiones se conectó una muestra de cable RV1-Al 50 mm<sup>2</sup>, en cortocircuito, a una CGP (esquema 10), como se muestra en la (Fig. 5). Se hizo circular una intensidad de 200 A (1,43 veces la intensidad nominal del cable, 140 A según la MI BT 004) durante todo el ensayo. Cada una de las conexiones de la CGP se realizó con un par de apriete distinto (pares indicados en la figura en mkp), tomándose medidas de las caídas de
