Restauración en la Catedral de Burgos

Con este objetivo, propuso al Arzobispo, hace dos años, que le permitiera hacerse cargo de la restauración de la Capilla de San José, el Santo Patrón de los Ingenieros Industriales, una de las más bellas de su Catedral.

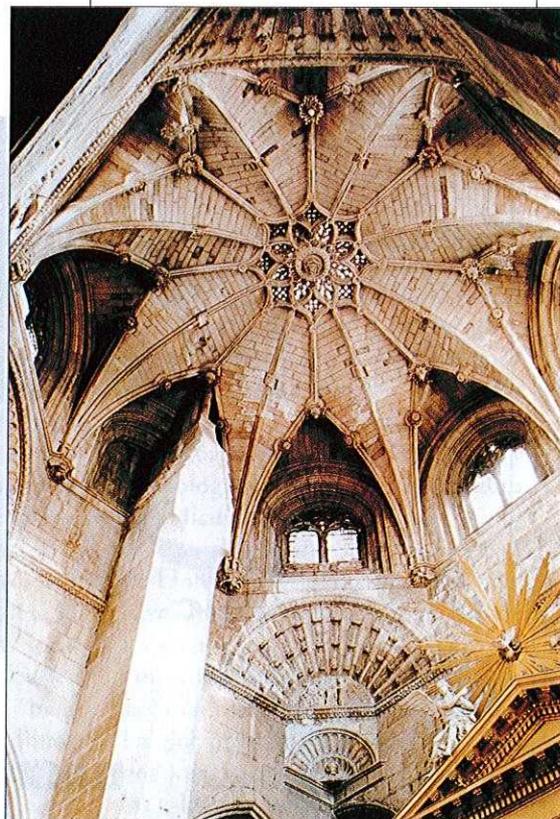
pararlas adecuadamente para el posterior rejuntado mediante retacado con el tradicional mortero de cal compuesto por cal grasa, árido de sílice de granulometría adecuada y polvo de mármol, al que se le han añadido pigmentos minerales.

Las fisuras que presenta la piedra se han sellado con un mortero de resina vinílica, arena de sílice y marmolina, con adición de pigmentos minerales.
